Immeuble feuillet No. **0385** Commune de Muriaux
Habitation, ancien rural, écurie, grange, Le Cerneux-Veusil Dessus **157**
Assise, aisance

COMMUNE MIXTE de MURIAUX, 2338 LES EMIBOIS - MURIAUX

ESTIMATION DE LA VALEUR VENALE

Saignelégier, le 20 décembre 2018/n

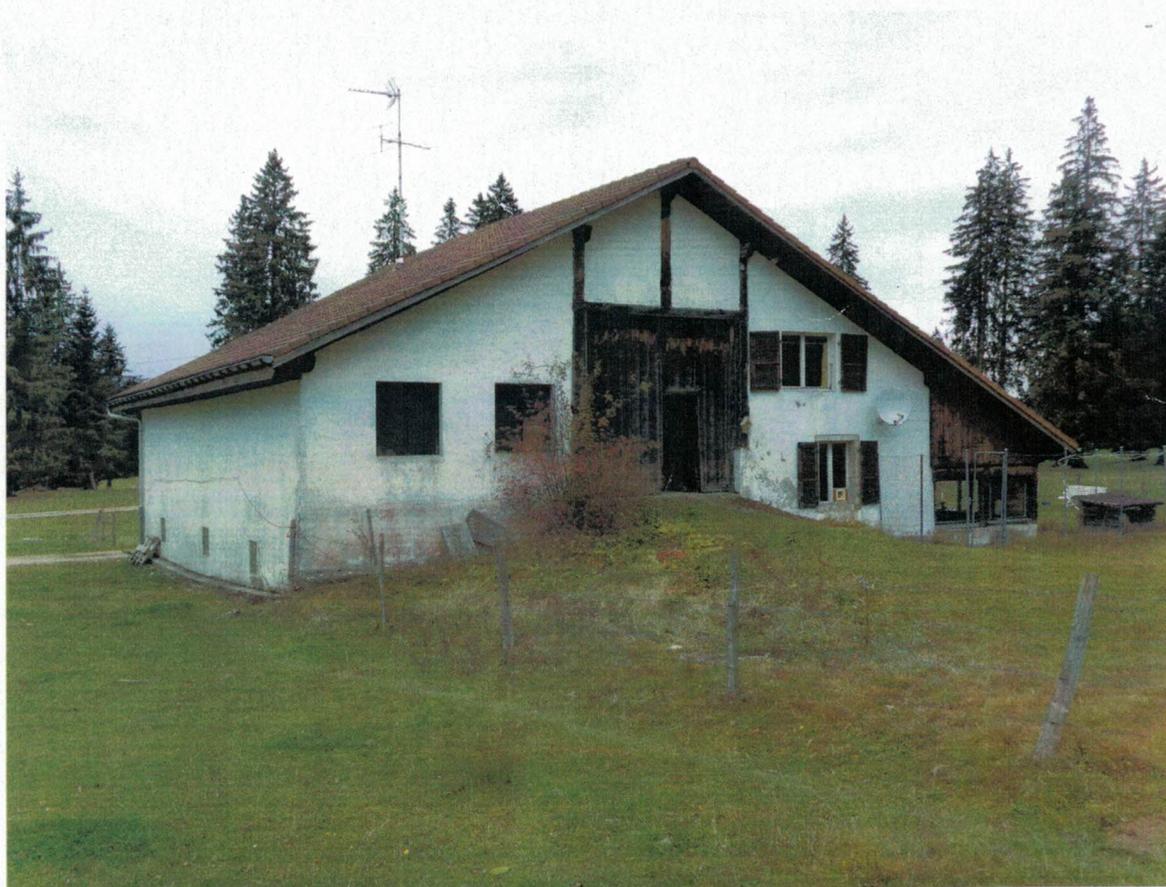
Vue du Sud

Bâtiment construit en **1820**, comme habitation et partie rurale, modifié en **1977**.

Disposition assez typique de l'époque, soit . HABITATION sur 2 niveaux au Sud-Est.
ECURIE avec GRANGE en dessus à l'Ouest.

CONSTRUCTION : Murs massifs en pierres et chaux crépis. Le mur de façade Sud de la partie grange a été refait à neuf en briques de ciment de 15 cm, crépies à l'extérieur et visible à l'intérieur.

TOITURE : Charpente en bois. La structure et les chevrons sont anciens et encore noircis par la fumée. En **1977**, le lambrissage en bois a été refait à neuf ainsi que la couverture en tuiles béton et la ferblanterie en tôle galvanisée.

HABITATION : La structure de ce bâtiment (toit et murs) est en état bon à moyen.

Il y a quelques fissures dans les façades, notamment à l'Ouest et au Nord.
